平成30年度 北海道胆振東部地震災害 緊急調査支援補助事業 調査結果報告

調査課題名：北海道胆振東部地震による地盤災害の要因に関する
調査研究

研究代表者 所 属： もの創造系領域
職 位： 教授
氏 名： 木幡 行宏

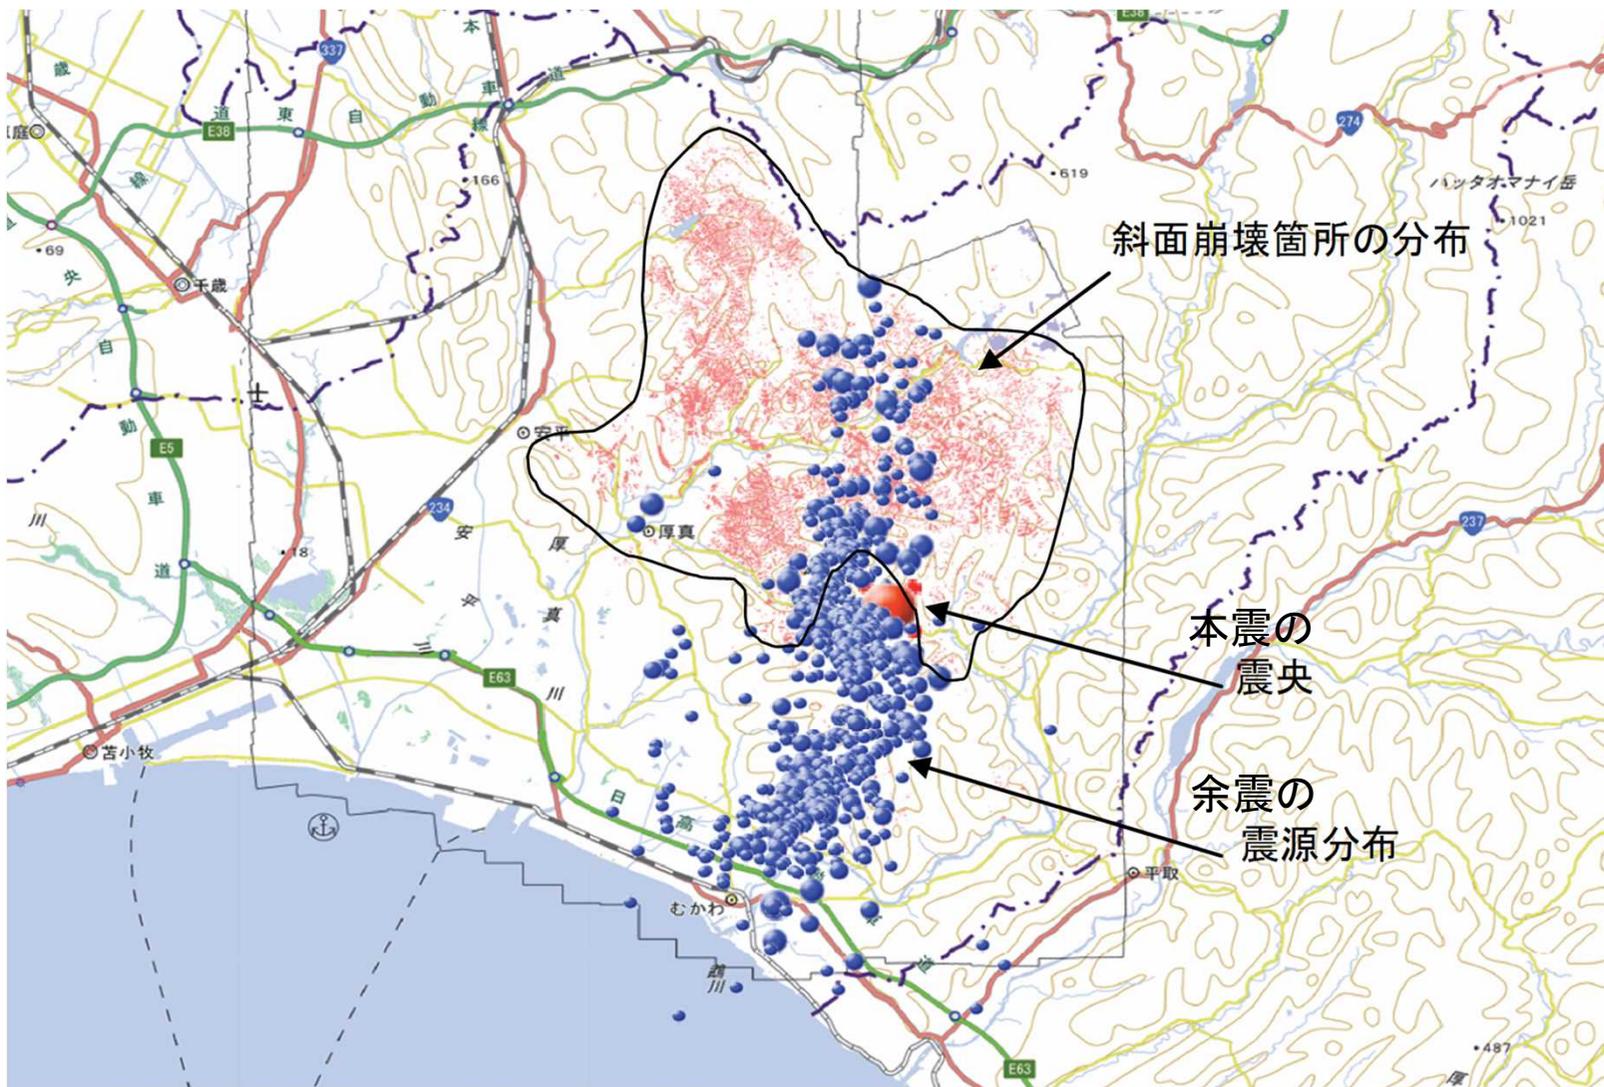
斜面崩壊箇所，本震の震央及び余震の震源の分布図

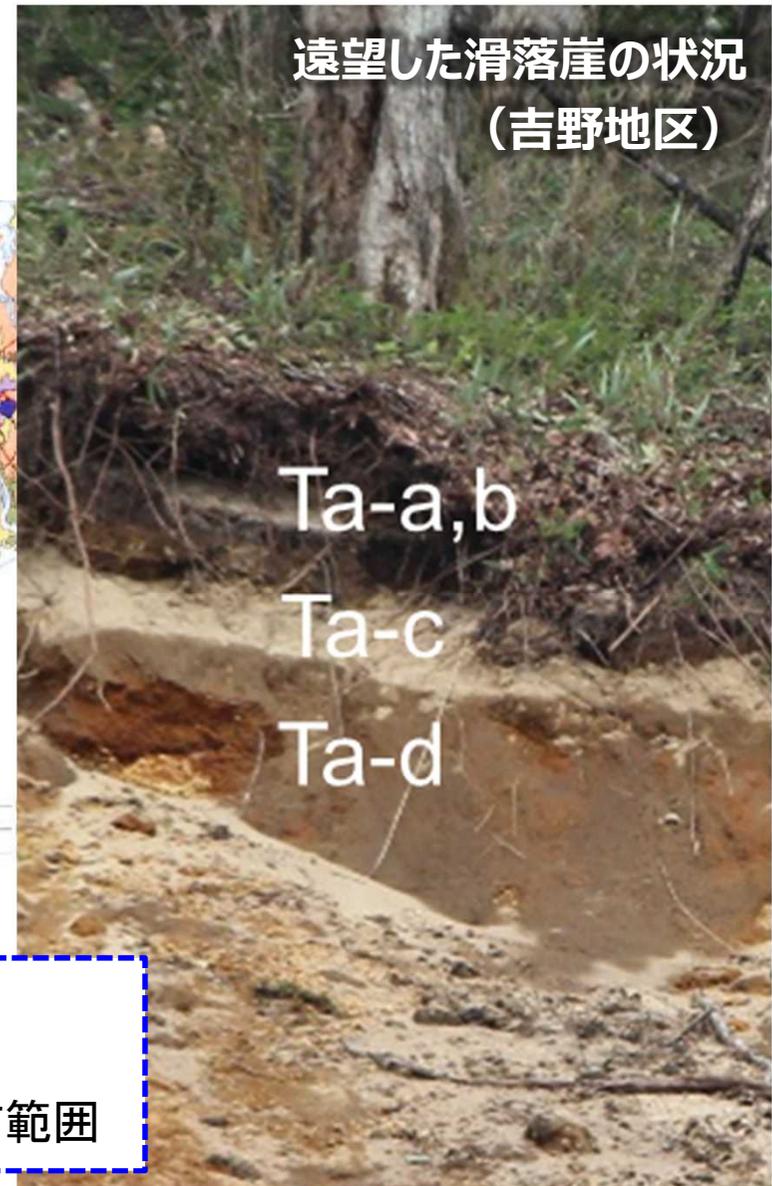
遠望した滑落崖の状況
(吉野地区)

Ta-a, b
Ta-c
Ta-d
