# 平成30年度 北海道胆振東部地震災害 緊急調査支援補助事業 調査結果報告

調査課題名：北海道胆振東部地震によって発生した大規模斜面崩壊  
の特徴と地盤工学的考察

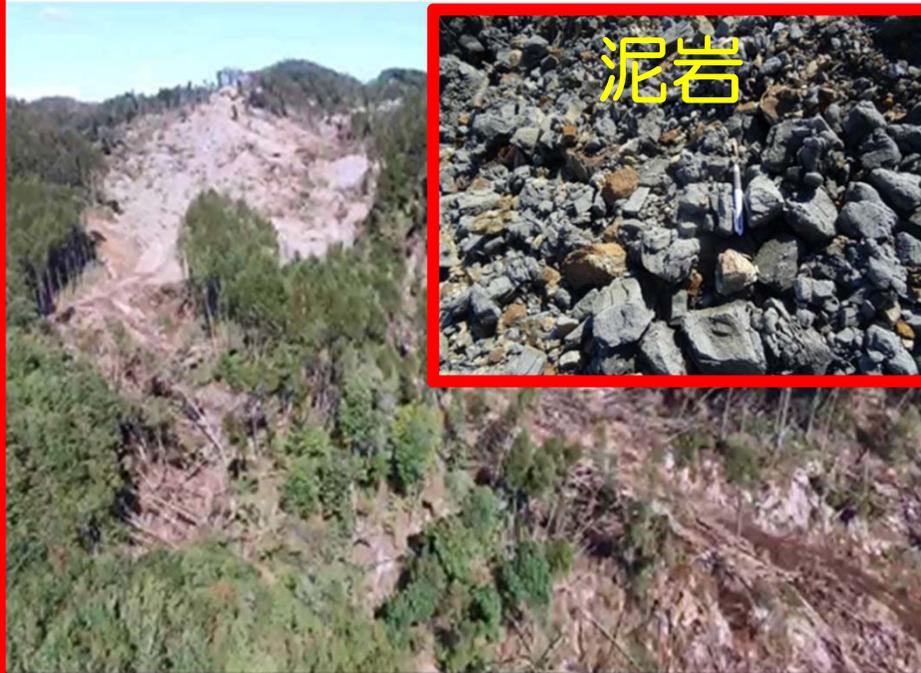
## 大規模岩盤すべり

流れ下った土砂は日高幌内川に流入し、河道閉塞を引き起こした。泥岩層で岩盤すべりが発生。

周辺部には、直径15~25cm程度の泥岩の岩塊が散乱していた。

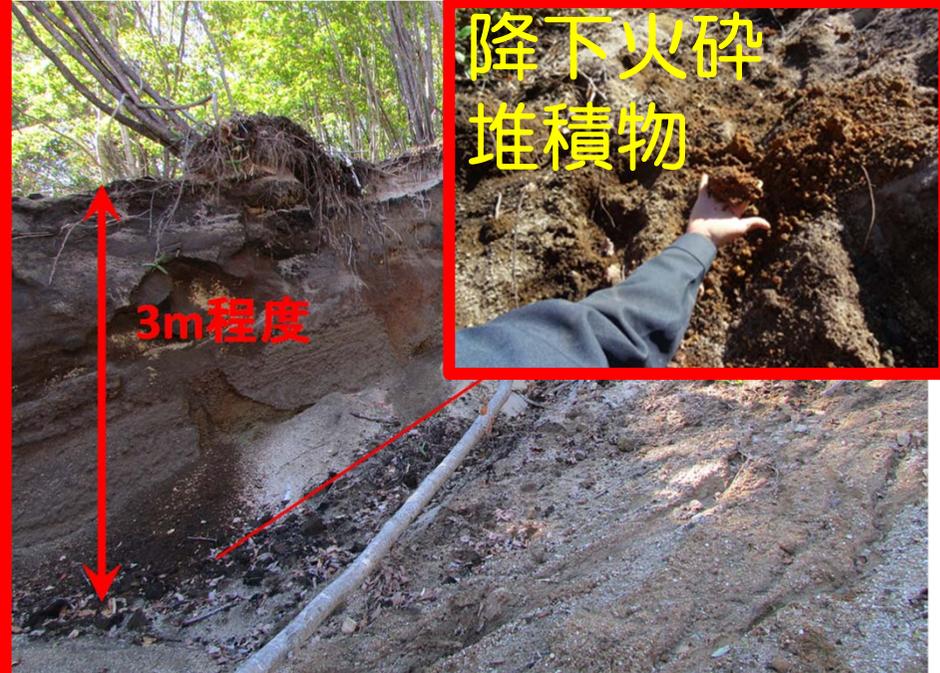
## 表層すべり

左の現場の周辺で発生。泥岩と降下火砕堆積物の層で発生した表層すべり。

流下方向には、降下火砕堆積物が堆積していた。
